NORMAS URBANÍSTICAS
MUNICIPALES
BOADILLA DEL CAMINO

**DN- CT CATÁLOGO PATRIMONIO
ARQUITECTÓNICO**

Cap. 1. Criterios de catalogación y grado de protección.

Cap. 3. Fichas del catálogo.

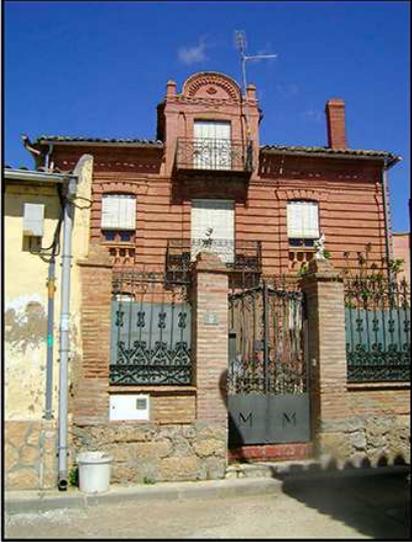
FICHA DEL CATALOGO	
	REFERENCIA CATASTRAL: 9097302UM8799N0001GI
CATALOGO	
FICHA DEL CATALOGO	
NOMBRE DEL PLANEAMIENTO: NORMAS URBANÍSTICAS DE BOADILLA DEL CAMINO	Nº DE FICHA: 1
INSTRUMENTO:	PROTECCION: AMBIENTAL
NUCLEO: BOADILLA DEL CAMINO	NATURALEZA:
NOMBRE: VIVIENDA	ESTADO DE CONSERVACION: REGULAR
BIEN DE INTERES CULTURAL	FECHA INCOACION:
BIC:	FECHA DECLARACION:
OTROS ELEMENTOS PROTEGIDOS	
DOCUMENTACION GRAFICA	
FOTOGRAFIA	EMPLAZAMIENTO

SITUACION	
C/- Doctor Simón Nieto nº 9	
DESCRIPCION Y OBSERVACIONES	
Edificio de planta rectangular de viviendas, con fachada principal de fábrica ladrillo, con aparejos de ladrillo en impostas, cornisas, recercados de de huecos. Cubierta a tres aguas que en fachada principal crea un baburil a modo de balcón.	
MEDIDAS DE PROTECCION, CONSERVACION Y RECUPERACION	
Estado de conservación regular, se establece una protección ambiental a la fachada, al volumen de la edificación así como al cerramiento de la parcela en el tramo que es de ladrillo y rejería. Se deben quitar los elementos extraños al diseño original. Se permiten usos residenciales, terciarios, y dotacionales, siempre y cuando conserven el edificio con el carácter ambiental actual.

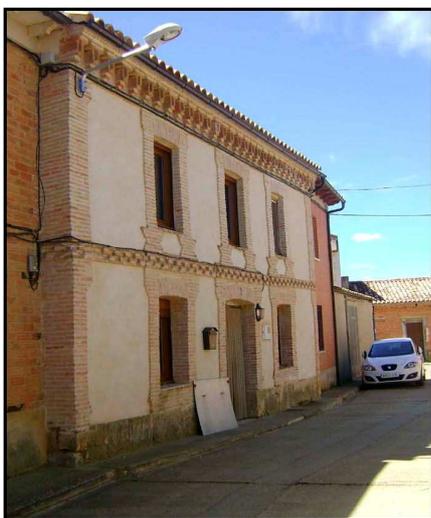
FOTOGRAFIA

Edificio de planta rectangular de viviendas, con fachada principal de fábrica ladrillo, con aparejos de ladrillo en impostas, cornisas, recercados de de huecos, enfoscado los entre paños. Cubierta a dos aguas.

Estado de conservación bueno, se establece una protección ambiental a la fachada y volúmen de la edificación principal.
Se permiten usos residenciales, terciarios, y dotacionales, siempre y cuando conserven el edificio con el carácter ambiental actual.

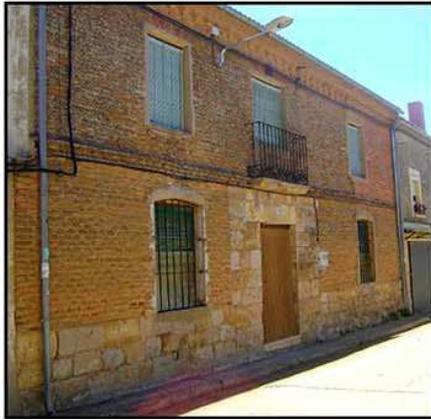
FOTOGRAFIA

Edificio de planta rectangular de viviendas, con fachada principal de fábrica ladrillo, con aparejos de ladrillo en impostas, cornisas, se han perdido en recercados de huecos. Sillería en zócalo y puerta principal. Parte de la fachada se ha rehecho con ladrillo hueco doble. Cubierta a dos aguas.

Estado de conservación medio, se establece una protección ambiental a la fachada y volumen de la edificación principal. Se tratará de fachada de forma que realcen los elementos que todavía conserva y se intentará recuperar la parte de alero de ladrillo que se ha perdido. Se permiten usos residenciales, terciarios, y dotacionales, siempre y cuando conserven el edificio con el carácter ambiental actual.

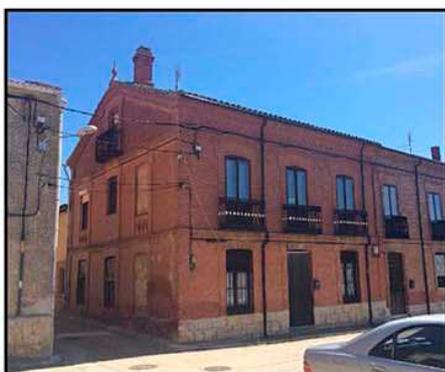
FOTOGRAFIA

Edificio de planta cuadrada de viviendas, con fachada principal y lateral (C/ Doctor Simón Nieto) de fábrica ladrillo, con aparejos de ladrillo en impostas, comisas, recercados de huecos. Sillería en zócalo. Cubierta a dos aguas, edificio en esquina.

Estado de conservación bueno, se establece una protección ambiental a las fachadas que dan a las calle Mayor y Doctor Simón Nieto y volúmen de la edificación principal. Se eliminará dentro de lo posible los elementos extraños que hay en huecos y fachadas.
Se permiten usos residenciales, terciarios, y dotacionales, siempre y cuando conserven el edificio con el carácter ambiental actual.

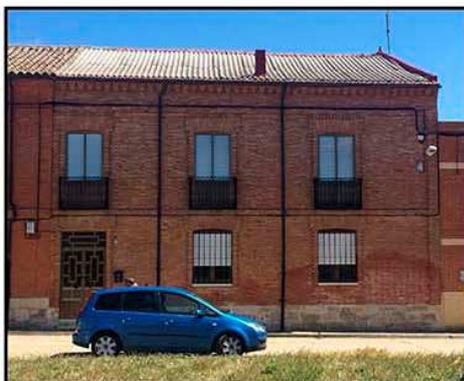
FOTOGRAFIA

Edificio de planta cuadrada de viviendas, con fachada principal de fábrica de ladrillo, con aparejos de ladrillo en impostas, cornisas, recercados de huecos. Sillería en zócalo. Cubierta a dos aguas.

Estado de conservación bueno, se establece una protección ambiental a la fachadas que da a la calle Mayor y volúmen de la edificación principal. Se eliminará dentro de lo posible los elementos extraños que hay en huecos y fachadas. El acabado de la cubierta es de fibrocemento, se deberá sustituir por teja cerámica. Se permiten usos residenciales, terciarios y dotacionales, siempre y cuando conserven el edificio con el carácter ambiental actual.

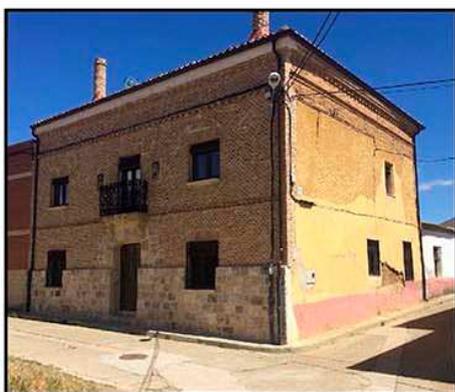
FOTOGRAFIA

Edificio de planta rectangular de viviendas, con fachada principal de fábrica de ladrillo, con aparejos de ladrillo en impostas, cornisas, recercados de huecos. Sillería en zócalo y en recercado de la puerta de entrada Balcón en crujía central. Cubierta a tres aguas. Fachada lateral C/ Reyes Católicos de menor calidad, solo es de ladrillo aparejado la cornisa, el resto de la fachada parece de adobe.

Estado de conservación bueno, se establece una protección ambiental a la fachadas que da a la calle Mayor y la parte superior de la fachada de la C/ Reyes Católicos, así como el volumen de la edificación principal. Se eliminará dentro de lo posible los elementos extraños que hay en fachadas. Se permiten usos residenciales, terciarios y dotacionales, siempre y cuando conserven el edificio con el carácter ambiental actual.

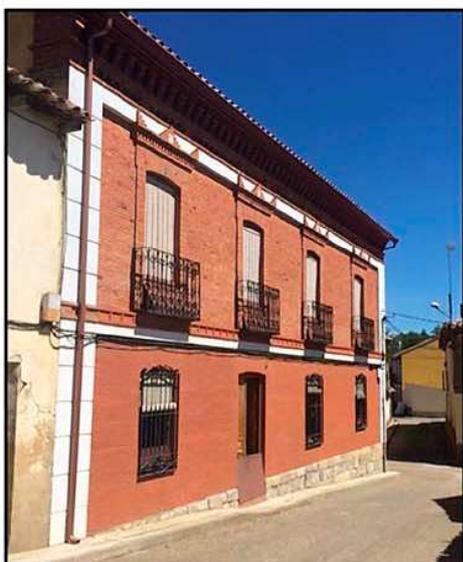
FOTOGRAFIA

Edificio de planta rectangular de viviendas, con fachada principal de fábrica de ladrillo, con aparejos de ladrillo en impostas, cornisas, recercados de huecos. Sillería en zócalo. Cubierta a dos aguas.

Estado de conservación bueno, se establece una protección ambiental a la fachadas que da a la calle Reyes Católicos y al volumen de la edificación principal. Se eliminará dentro de lo posible los elementos extraños que hay en fachadas.

Se permiten usos residenciales, terciarios y dotacionales, siempre y cuando conserven el edificio con el carácter ambiental actual.

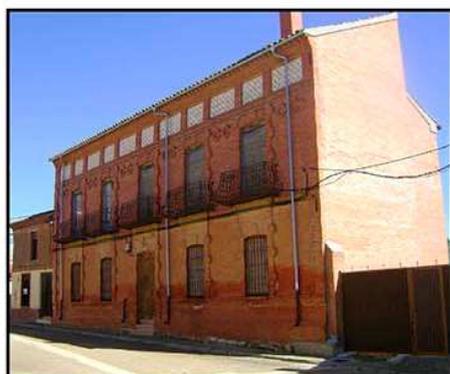
FOTOGRAFIA

Edificio de planta rectangular de viviendas, con fachada principal de fábrica de ladrillo, con aparejos de ladrillo en impostas, cornisas, recercados de huecos. En la parte superior de la fachada piezas cerámicas. Cubierta a dos aguas.

Estado de conservación regular, se establece una protección ambiental a la fachada y al volumen de la edificación principal.
Se eliminará dentro de lo posible los elementos extraños que hay en fachadas.
Se permiten usos residenciales, terciarios y dotacionales, siempre y cuando conserven el edificio con el carácter ambiental actual.

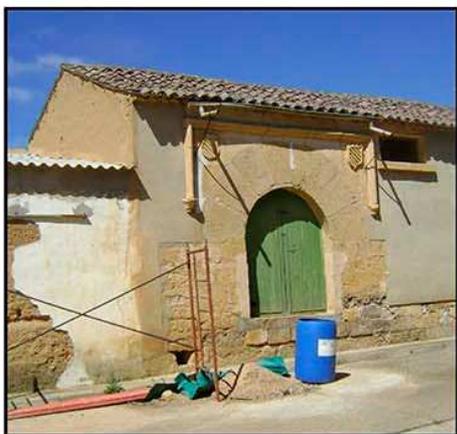
FOTOGRAFIA

Portada Renacentista con arco de medio punto, alfiz y dos escudos integrada en un edificio cuyo uso es de almacén. Según información oral esta portada procedería de un palacete situado en la calle de las Bodegas. Se establece una protección integral de la portada que deberá integrarse en el resto de la edificación.

Estado de conservación bueno, se establece una protección integral de la portada.
Se permiten usos residenciales, terciarios y dotacionales, siempre y cuando conserven integralmente la portada.

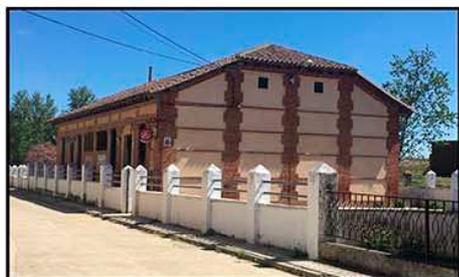
FOTOGRAFIA

Edificio de las antiguas escuelas, hoy convertido en albergue municipal. Edificio de fábrica de ladrillo, con aleros, impostas, recercados de huecos. Cubierta a cuatro aguas.

Estado de conservación bueno, se establece una protección ambiental a las cuatro fachadas y volúmen de la edificación. Se tratara las fachadas de forma que realcen las fábricas de ladrillo. Se permiten usos terciarios y dotacionales, siempre y cuando conserven ambientalmente la edificación.

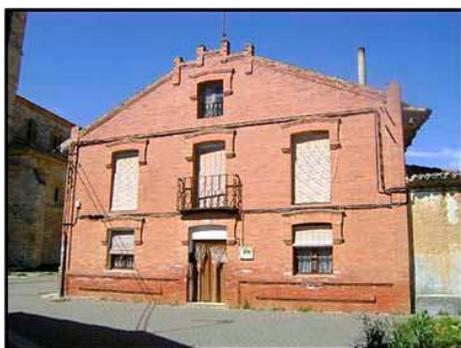
FOTOGRAFIA

Edificio de planta cuadrangular de viviendas, con fachada principal (hastial) de fábrica de ladrillo, con aparejos de ladrillo en zócalos, cornisas, recercado de huecos. Cubierta a dos aguas.

Estado de conservación bueno, se establece una protección ambiental a la fachada de acceso que da frente a la plaza Mayor y al volumen de la edificación principal. Se eliminará dentro de lo posible los elementos extraños que hay en fachadas.
Se permiten usos residenciales, terciarios y dotacionales, siempre y cuando conserven el edificio con el carácter ambiental actual.

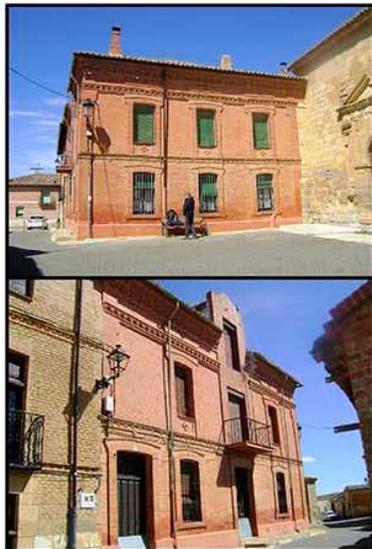
FOTOGRAFIA

Edificio de planta cuadrangular de viviendas, en esquina con dos fachadas de fábrica de ladrillo, con aparejos de ladrillo en impostas, cornisas, recercado de huecos. Cubierta a tres aguas.

Estado de conservación bueno, se establece una protección ambiental a las dos fachadas que conforman la esquina en la calle del Rosario y al volúmen de la edificación principal. Se eliminará dentro de lo posible los elementos extraños que hay en fachadas.
Se permiten usos residenciales, terciarios y dotacionales, siempre y cuando conserven el edificio con el carácter ambiental actual.

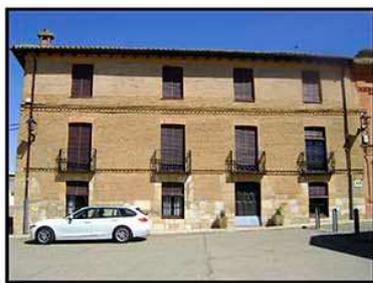
FOTOGRAFIA

Edificio de planta cuadrangular de viviendas, en esquina con dos fachadas de fábrica de ladrillo, con aparejos de ladrillo en impostas, aleros de canes madera y zócalo y huecos de planta baja de sillería. Cubierta a tres aguas.

Estado de conservación bueno, se establece una protección ambiental a la fachada que da frente a la calle del Rosario y al volumen de la edificación principal. Se eliminará dentro de lo posible los elementos extraños que hay en fachadas.
Se permiten usos residenciales, terciarios y dotacionales, siempre y cuando conserven el edificio con el carácter ambiental actual.

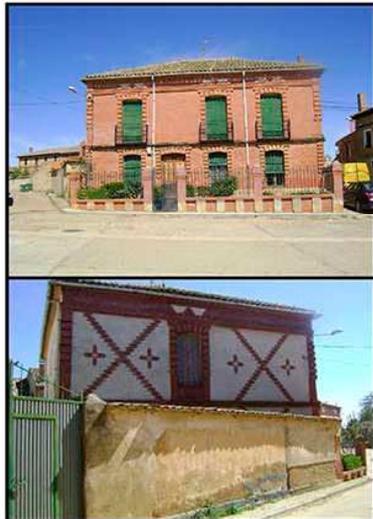
FOTOGRAFIA

Edificio de planta cuadrangular de viviendas, con tres fachadas de fábrica de ladrillo, con aparejos de ladrillo en impostas, recercados de huecos, aleros y elementos decorativos de fachada, zócalo de sillería. Cubierta a cuatro aguas.

Estado de conservación bueno, se establece una protección ambiental als tres fachadas que tienen frente a vía pública y al volúmen de la edificación principal. Se eliminará dentro de lo posible los elementos extraños que hay en fachadas.

Se permiten usos residenciales, terciarios y dotacionales, siempre y cuando conserven el edificio con el carácter ambiental actual.

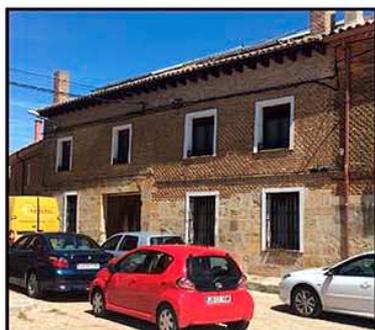
FOTOGRAFIA

Edificio de planta irregular con uso de albergue, con fachada de fábrica de ladrillo, planta baja de sillería y alero con canes de madera. Cubierta a dos aguas.

Estado de conservación bueno, se establece una protección ambiental a la fachada y al volumen de la edificación principal.
Se eliminará dentro de lo posible los elementos extraños que hay en fachadas.
Se permiten usos residenciales, terciarios y dotacionales, siempre y cuando conserven el edificio con el carácter ambiental actual.

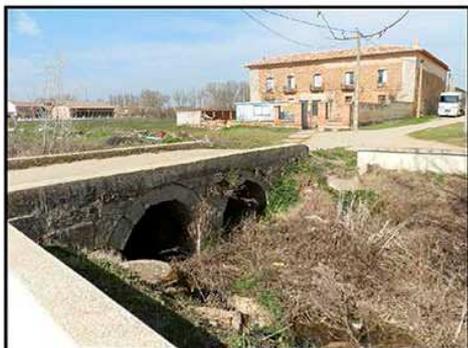
FOTOGRAFIA

Estado de conservación bueno. Protección estructural. Limpieza de maleza. Ha sufrido daños en el petril por el paso de vehículos.
